CONVENIO DE COOPERACIÓN ENTRE EL GOBIERNO REGIONAL DE MADRE DE DIOS  
Y EL INSTITUTO DE INVESTIGACIONES DE LA AMAZONIA PERUANA

# ZONIFICACIÓN ECOLÓGICA Y ECONÓMICA DEL DEPARTAMENTO DE MADRE DE DIOS

## HIDROGRAFÍA

José Maco García

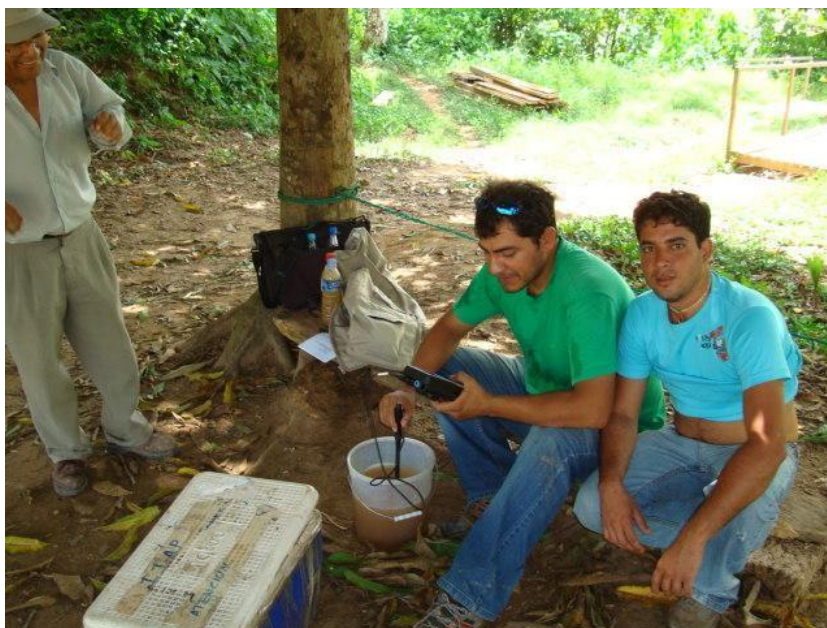
**Foto 1.** Realizando muestreo de aguas

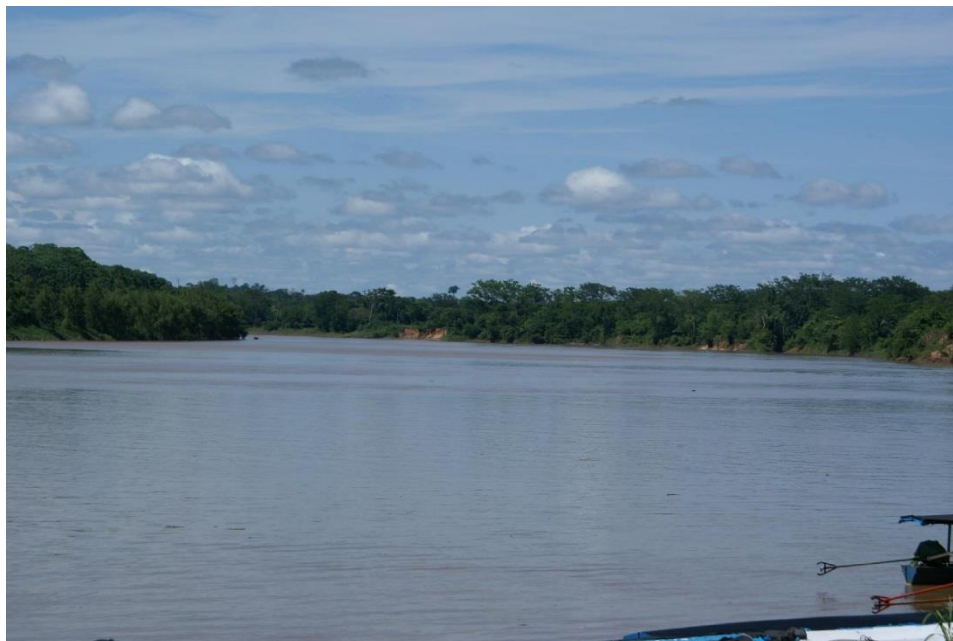
**Foto 2. Vista panorámica del río Madre de Dios (Foto: R. Zárate).**

La cuenca del río Madre de Dios presenta una extensión de 6'021,802 ha que representa el 70.69% del territorio del departamento. Su cauce principal puede ser navegable con canoas, botes peque peque, deslizadores y embarcaciones de regular calado (Tabla 3 de Anexo; Foto 2).

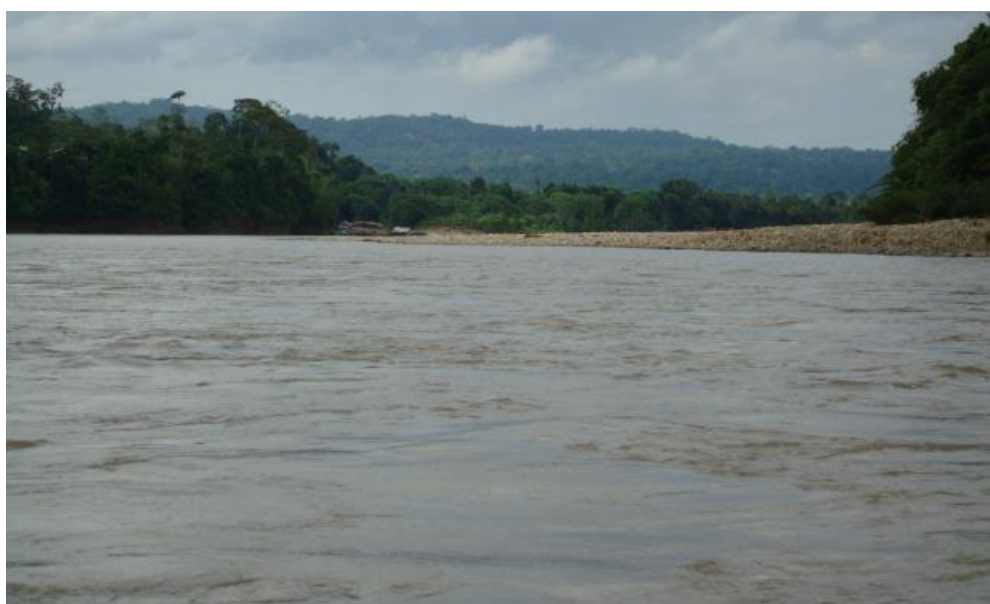
**Foto 3. Vista de un sector del río Inambari. En los ríos guacamayo y Caichive existen una intensa explotación aurífera trayendo funestas consecuencias ambientales, debido a que el bosque amazónico ha sido erradicado totalmente de la cuenca quedando un paisaje deteriorado, sin cobertura vegetal y sin suelo. En el departamento, el río Inambari tiene una longitud de 126 Km con ancho máximo efectivo de 500 m cerca de su desembocadura (Foto 3).**

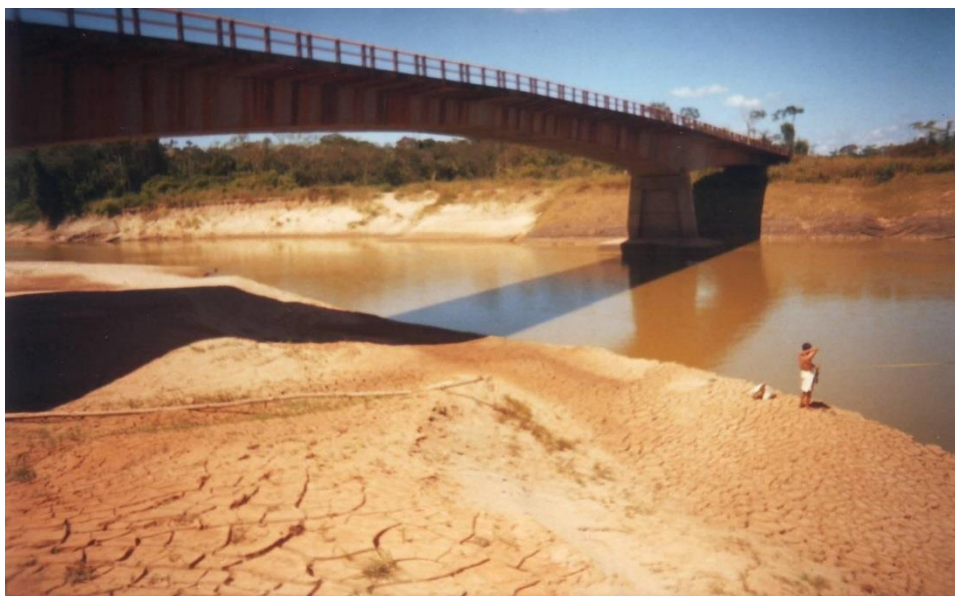
En el sector bajo el cauce del río Tahuamanu presenta un ancho regular variando de 150 a 180 m. En agosto del 2006, en este sector la velocidad de corriente fue media con valores de 0.423 m/s, como velocidad promedio y de 0.968 m/s, de velocidad máxima; siendo el caudal de 11.05 m<sup>3</sup>/s (Tabla 6). La profundidad promedio fue de 0.39 y la profundidad máxima fue de 0.80 m, con un ancho del cauce de 62 m. El fondo de su cauce se encuentra conformado por material areno-arcilloso (Tablas 6). Para los meses de abril y mayo de 1999, el IIAP (2000) reporta mayores niveles de velocidad de corriente media de 0.564 m/s y velocidad de corriente máxima de 0.824 m/s (Tabla 1; Foto 4).

**Foto 4. Vista del río Tahuamanu (Foto J. Maco)**

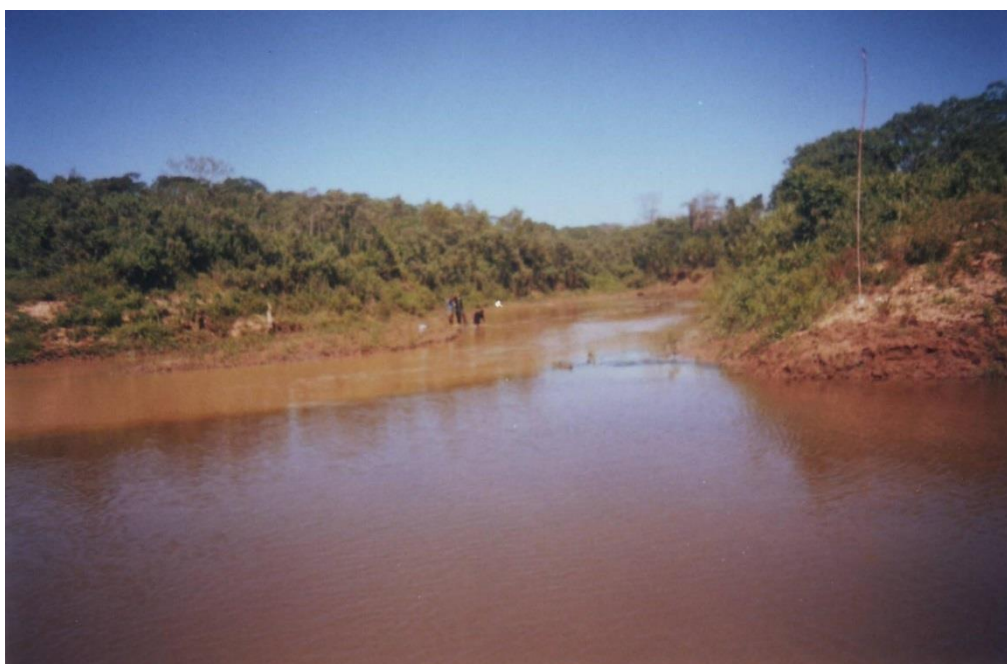
**Foto 5. Vista del río Manuripe (Foto J. Maco)**

La cuenca del río Manuripe se ubica en el sector sur de la cuenca del Tahuamanu. El río Manuripe es un afluente de la margen derecha del río Tahuamanu. Nace en un sistema de terrazas y tiene un recorrido NO-SE. Su longitud en territorio peruano, desde sus nacientes a la frontera con Bolivia, es de 236 Km. El río Manuripe se presenta como un río de tipo meándrico presentando meandros pequeños y escasez de cochas. Su cauce está compuesto de material predominantemente areno arcillosos. Durante los periodos de muestreo, agosto del 2006, a la altura del Puente Mavila se registró un ancho de 26.6 m con profundidad media de 0.88 m y profundidad máxima de 1.35 m. Su velocidad de corriente promedio fue de 0.356 m/s y máxima de 0.507 m/s, teniendo un caudal de 9.50 m<sup>3</sup>/s (Tabla 6 y 7, Foto 5). Mayores valores de velocidad de corriente son reportados el IIAP (2000) para los meses de abril y mayo de 1999; donde la velocidad de corriente media fue de 0.599 m/s y la velocidad de corriente máxima fue de 0.675 m/s. Su cauce principal puede ser navegable con canoas, botes peque peque y deslizadires (Tabla 3 de anexo).

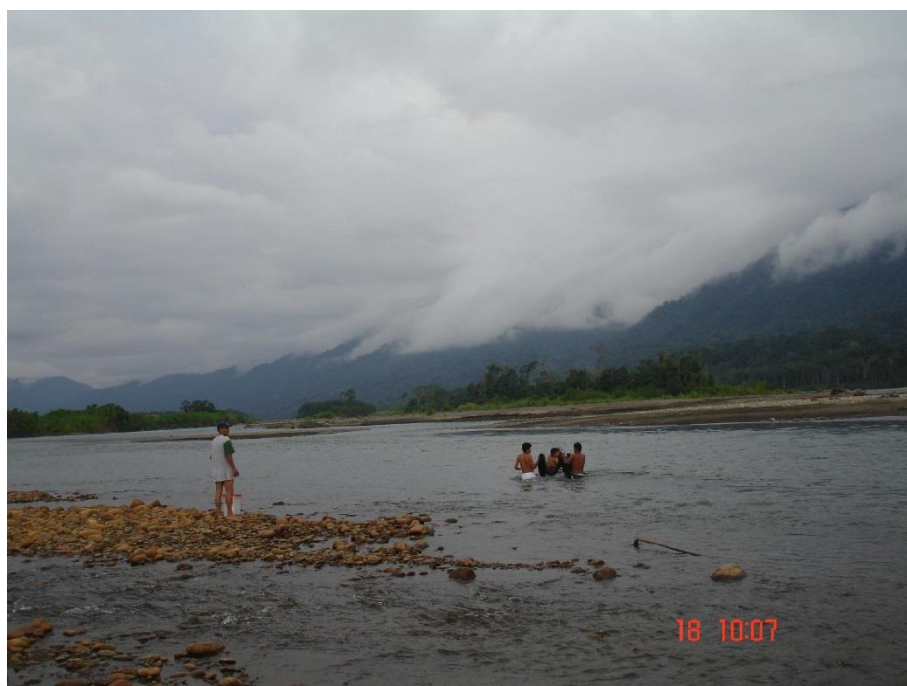
**Foto 6. Vista del río Alto Madre de Dios (Foto J. Maco)**

Tomando en consideración la clasificación de Way (1978, citado por Aguilo et al. 1991), el río Alto Madre de Dios se caracteriza por ser de curso rectilíneo en su parte alta y de textura media, mientras que en la parte media y baja es de curso reticulado y de textura gruesa, trenzado, presentando, además, escasez de cuerpos lénticos.

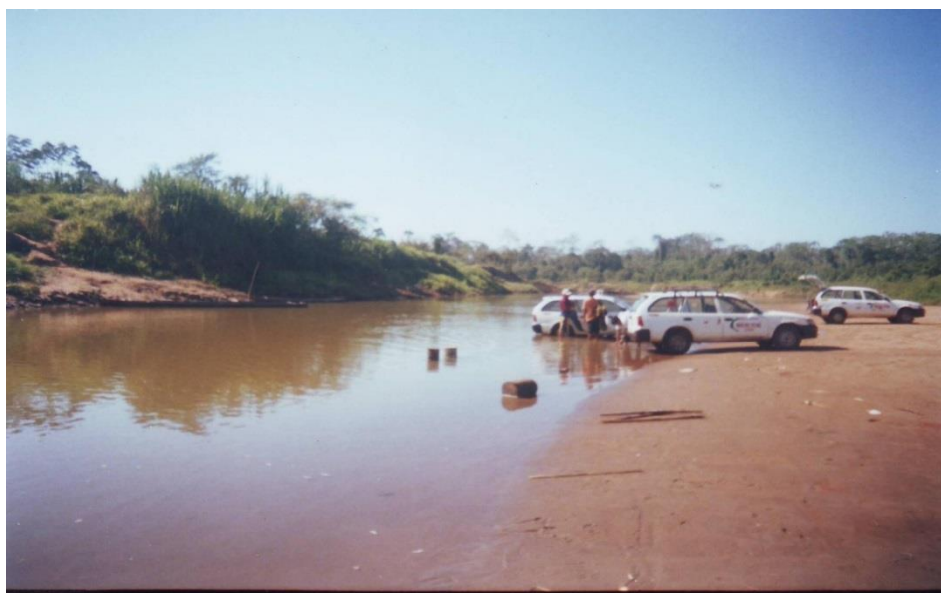
**Foto 8.** Río Acre (Foto J. Maco)

y profundidad media de 0.30 m, con profundidad máxima de 0.55 m. Su velocidad de corriente promedio fue de tipo baja con valor de 0.206 m/s, con velocidad máxima de tipo baja con valor de 0.269 m/s, teniendo un caudal de 1.28 m<sup>3</sup>/s. Su cauce está conformado principalmente de material arenoso arcilloso. (Tablas 6 y 7). Sin embargo, durante los meses de abril a mayo de 1999 el río Acre presenta niveles de velocidad de corriente de nivel medio con caudales que llegan a los 60 m<sup>3</sup>/s (IIAP, 2000; Tabla 1 de anexo). El área de su cuenca es de 252,030 ha que representa el 2.96% del territorio del departamento. Su cauce principal puede ser navegable con canoas, botes peque peque y deslizadores (Tabla 3 de anexo; Foto 8).

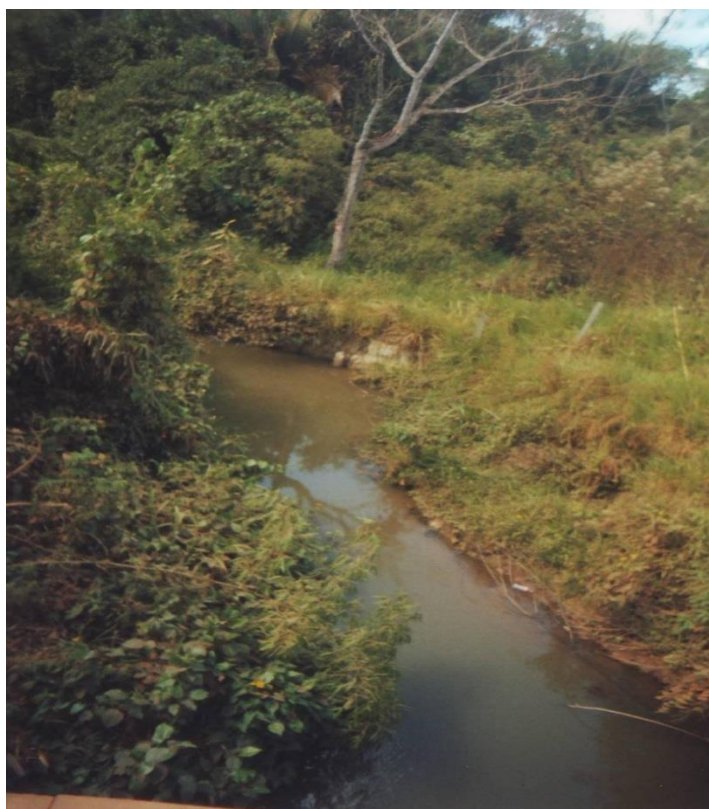
**Foto 10. Tipo de quebrada en la Provincia de Tahuamanu (Foto J. Maco)**

Existen pequeñas quebradas que alimentan a los ríos principales. Estas quebradas se encuentran grandemente influenciadas por la presencia de las precipitaciones pluviales del momento; se cargan considerablemente después de una lluvia, aumentando rápidamente su caudal. Algunas quebradas, como en el sector Puerto Maldonado Iberia, se secan completamente, especialmente durante el periodo de vaciante. Sin embargo, la mayoría de quebradas mantienen cierta cantidad de agua durante los periodos de sequía. En las partes más altas del departamento, las quebradas son de aguas claras y discurren sobre terrenos pedregosos (Foto 9). Mientras que, en el Llano Amazónico, las quebradas generalmente, son de agua negra y discurren por terrenos arenosos a arcillosos (Foto 10);

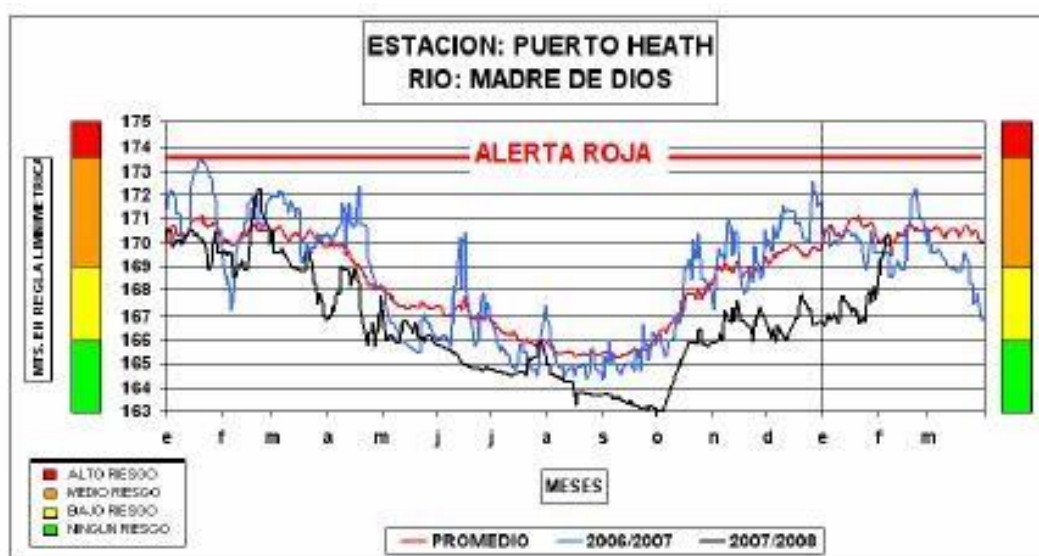
El río Madre de Dios es monitoreado por Departamento de Recursos Naturales y Medio Ambiente, de Bolivia, quienes reportan que los niveles de agua mantienen su tendencia ascendente, encontrándose todas las zonas de influencia en ALERTA NARANJA. Se estiman crecidas durante las próximas dos semanas de Febrero (de 2008), con la probabilidad de que las mismas generen desbordes e inundaciones las que pasaría a ser ALERTA ROJA, de acuerdo a la Figura 4.

**Figura 4. Niveles del río Madre de Dios en Puerto Heath.**

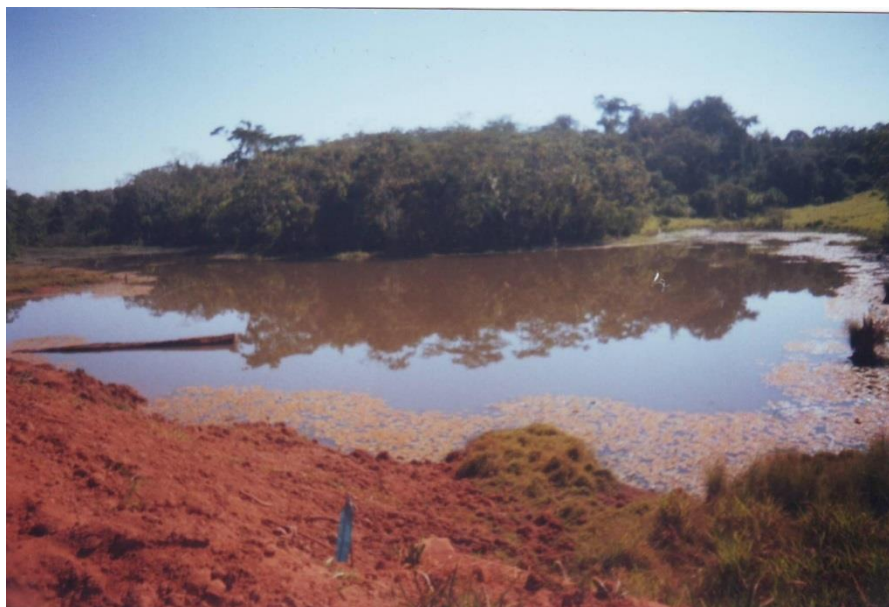
**Foto 11. Laguna de agua negra (Foto J. Maco).**

Son lagunas que presentan coloración negruzca debido al alto contenido de sustancias húmicas que se originan como producto de la descomposición de la materia orgánica del bosque. Algunas lagunas se encuentran adyacentes a ríos de agua blanca, pero no reciben mayor influencia de las aguas de estos; pero si se alimentan de los pequeños cuerpos de agua negra. En otros casos estas lagunas son producto del truncamiento del cauce de una pequeña quebrada, especialmente aquellas que se encuentran adyacentes a la carretera principal (Foto 11).

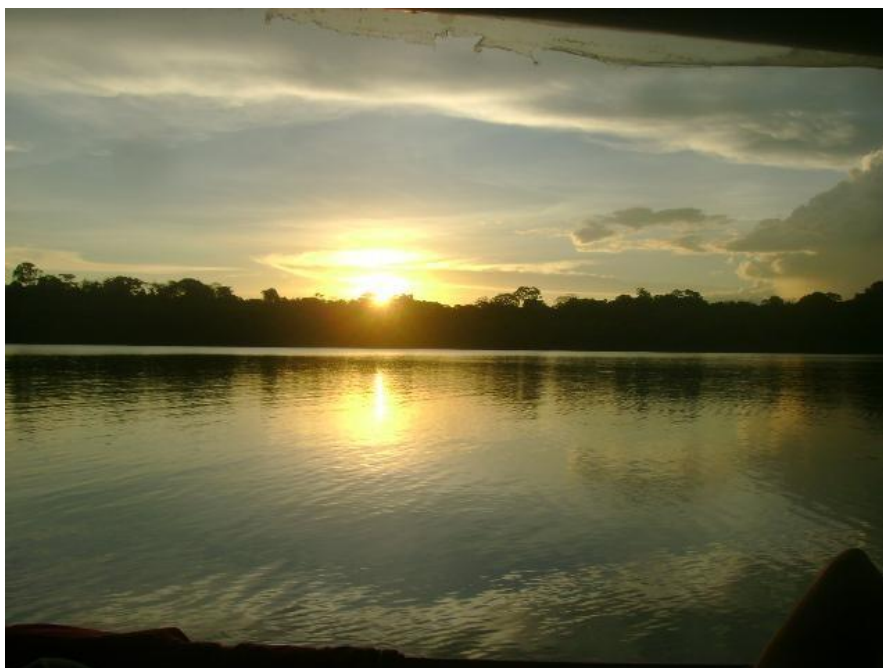
**Foto 12. Vista del amanecer en el Lago Valencia (Río Madre de Dios)**

Son lagunas adyacentes a los cursos de agua blanca, de las cuales reciben fuerte influencia durante el período de crecida renovando parte o totalmente su volumen de agua. Este proceso permite que estos cuerpos de agua tengan una alta tasa de renovación de sustancias nutritivas y, por lo tanto, una elevada productividad, la misma que se refleja en los altos niveles de conductividad eléctrica (100 a 220  $\mu\text{mhos/cm}$ ). Como representante de este tipo de lagunas tenemos a: Lago Chorrera, Lago Pastora Grande, Lago Copamanu, Cocha Arenque, Lago Vuelta Grande, Lago Patococha y Lago Valencia (Foto 12; en el río Madre de Dios); Lago Tres Chimbadas, Cocococha y Condenado (en el Río Tambopata).

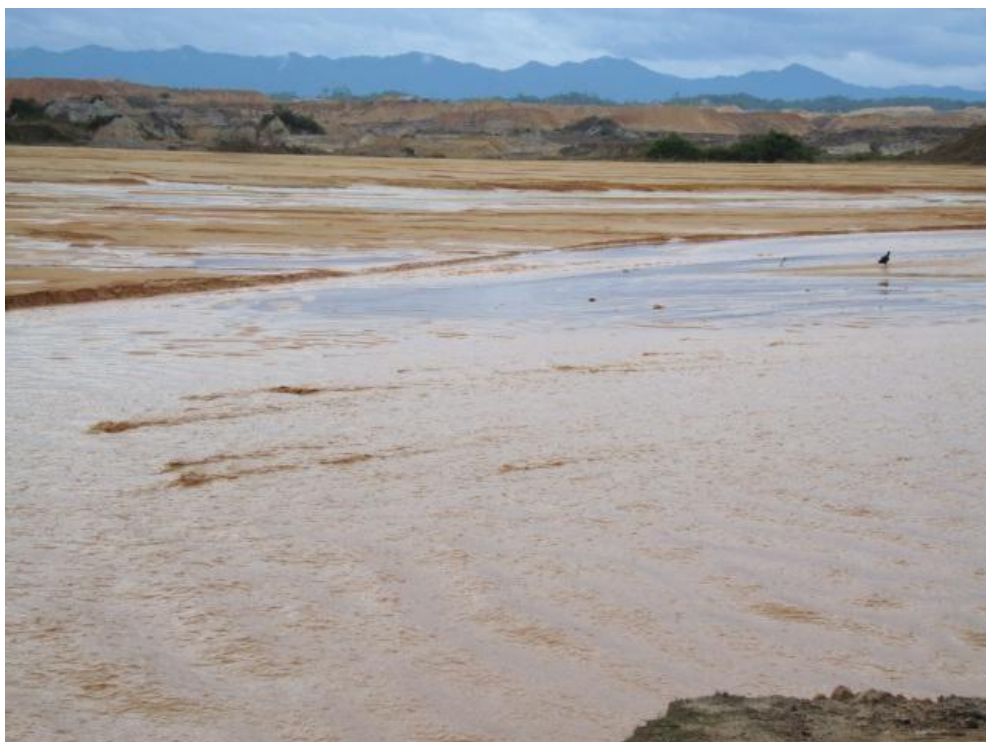
**Foto 10. Vista de los impactos de la actividad aurífera en el río Huepetuhe.**
